القاهرة التاريخية
HISTORIC CAIRO

مشروع ترميم
قصر محمد علي باشا

قصر محمد علي باشا

٢٠٠٥

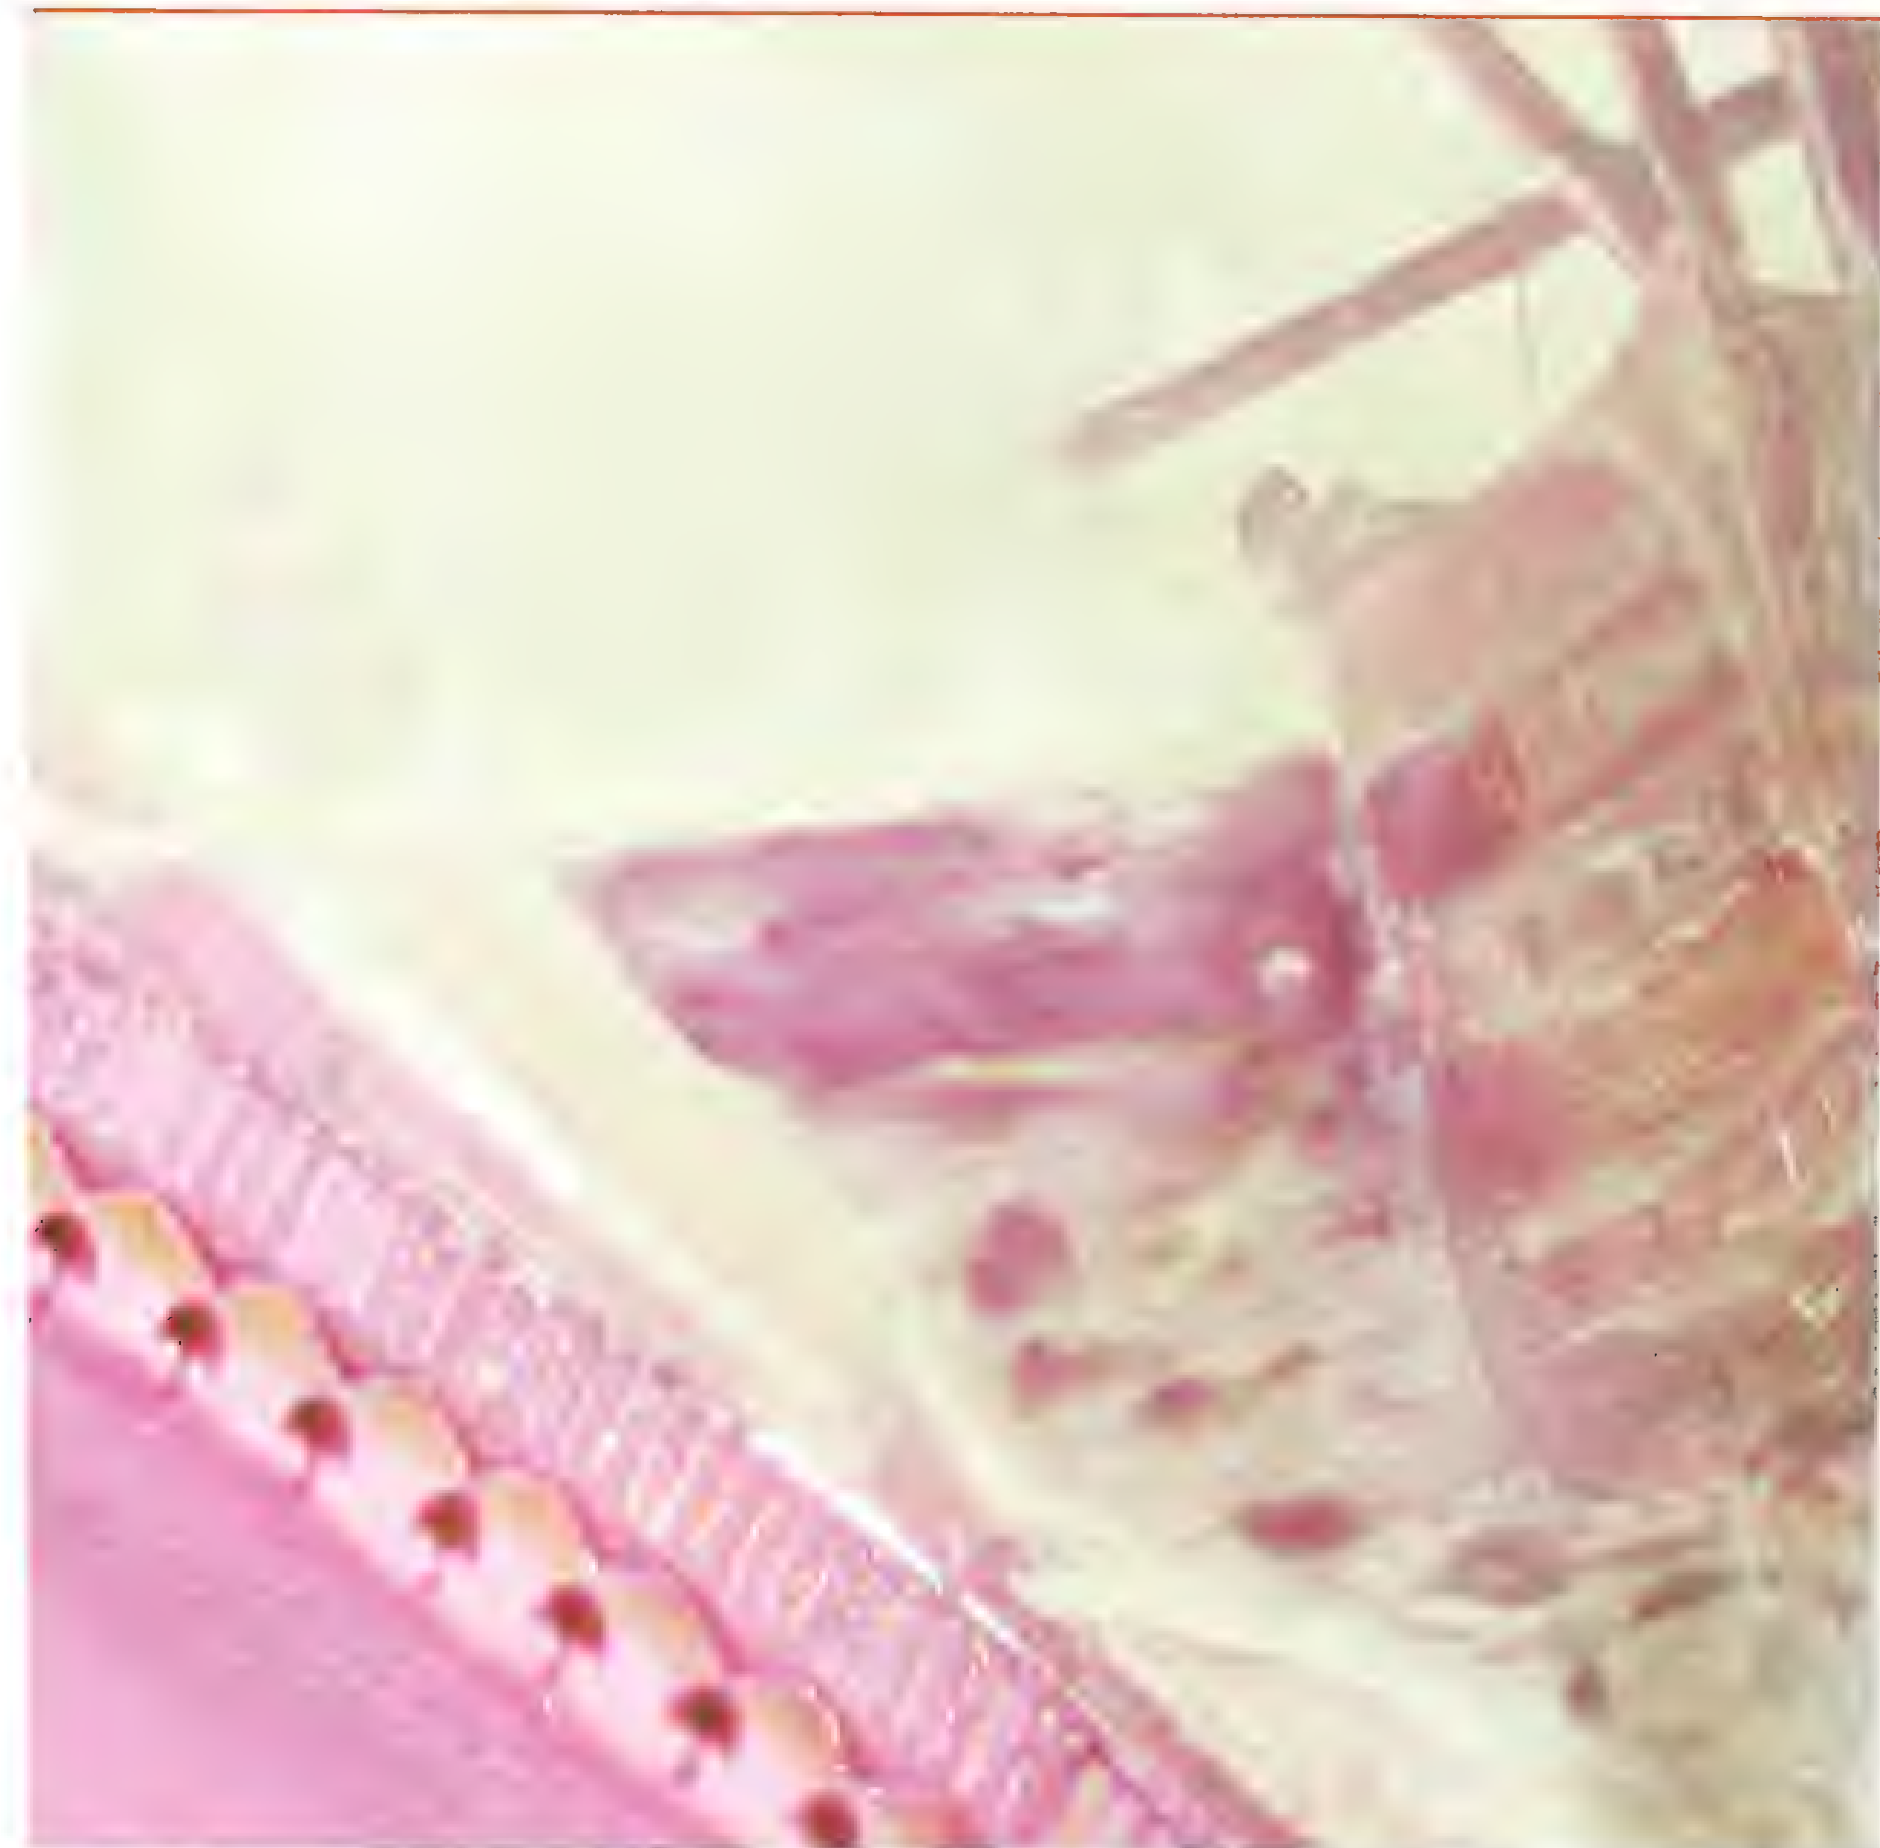
أعلى: التصوير بالاشعة فوق البنفسجية من
القبة الجنوبية

يمين: قشور لونية من القبة الشرقية

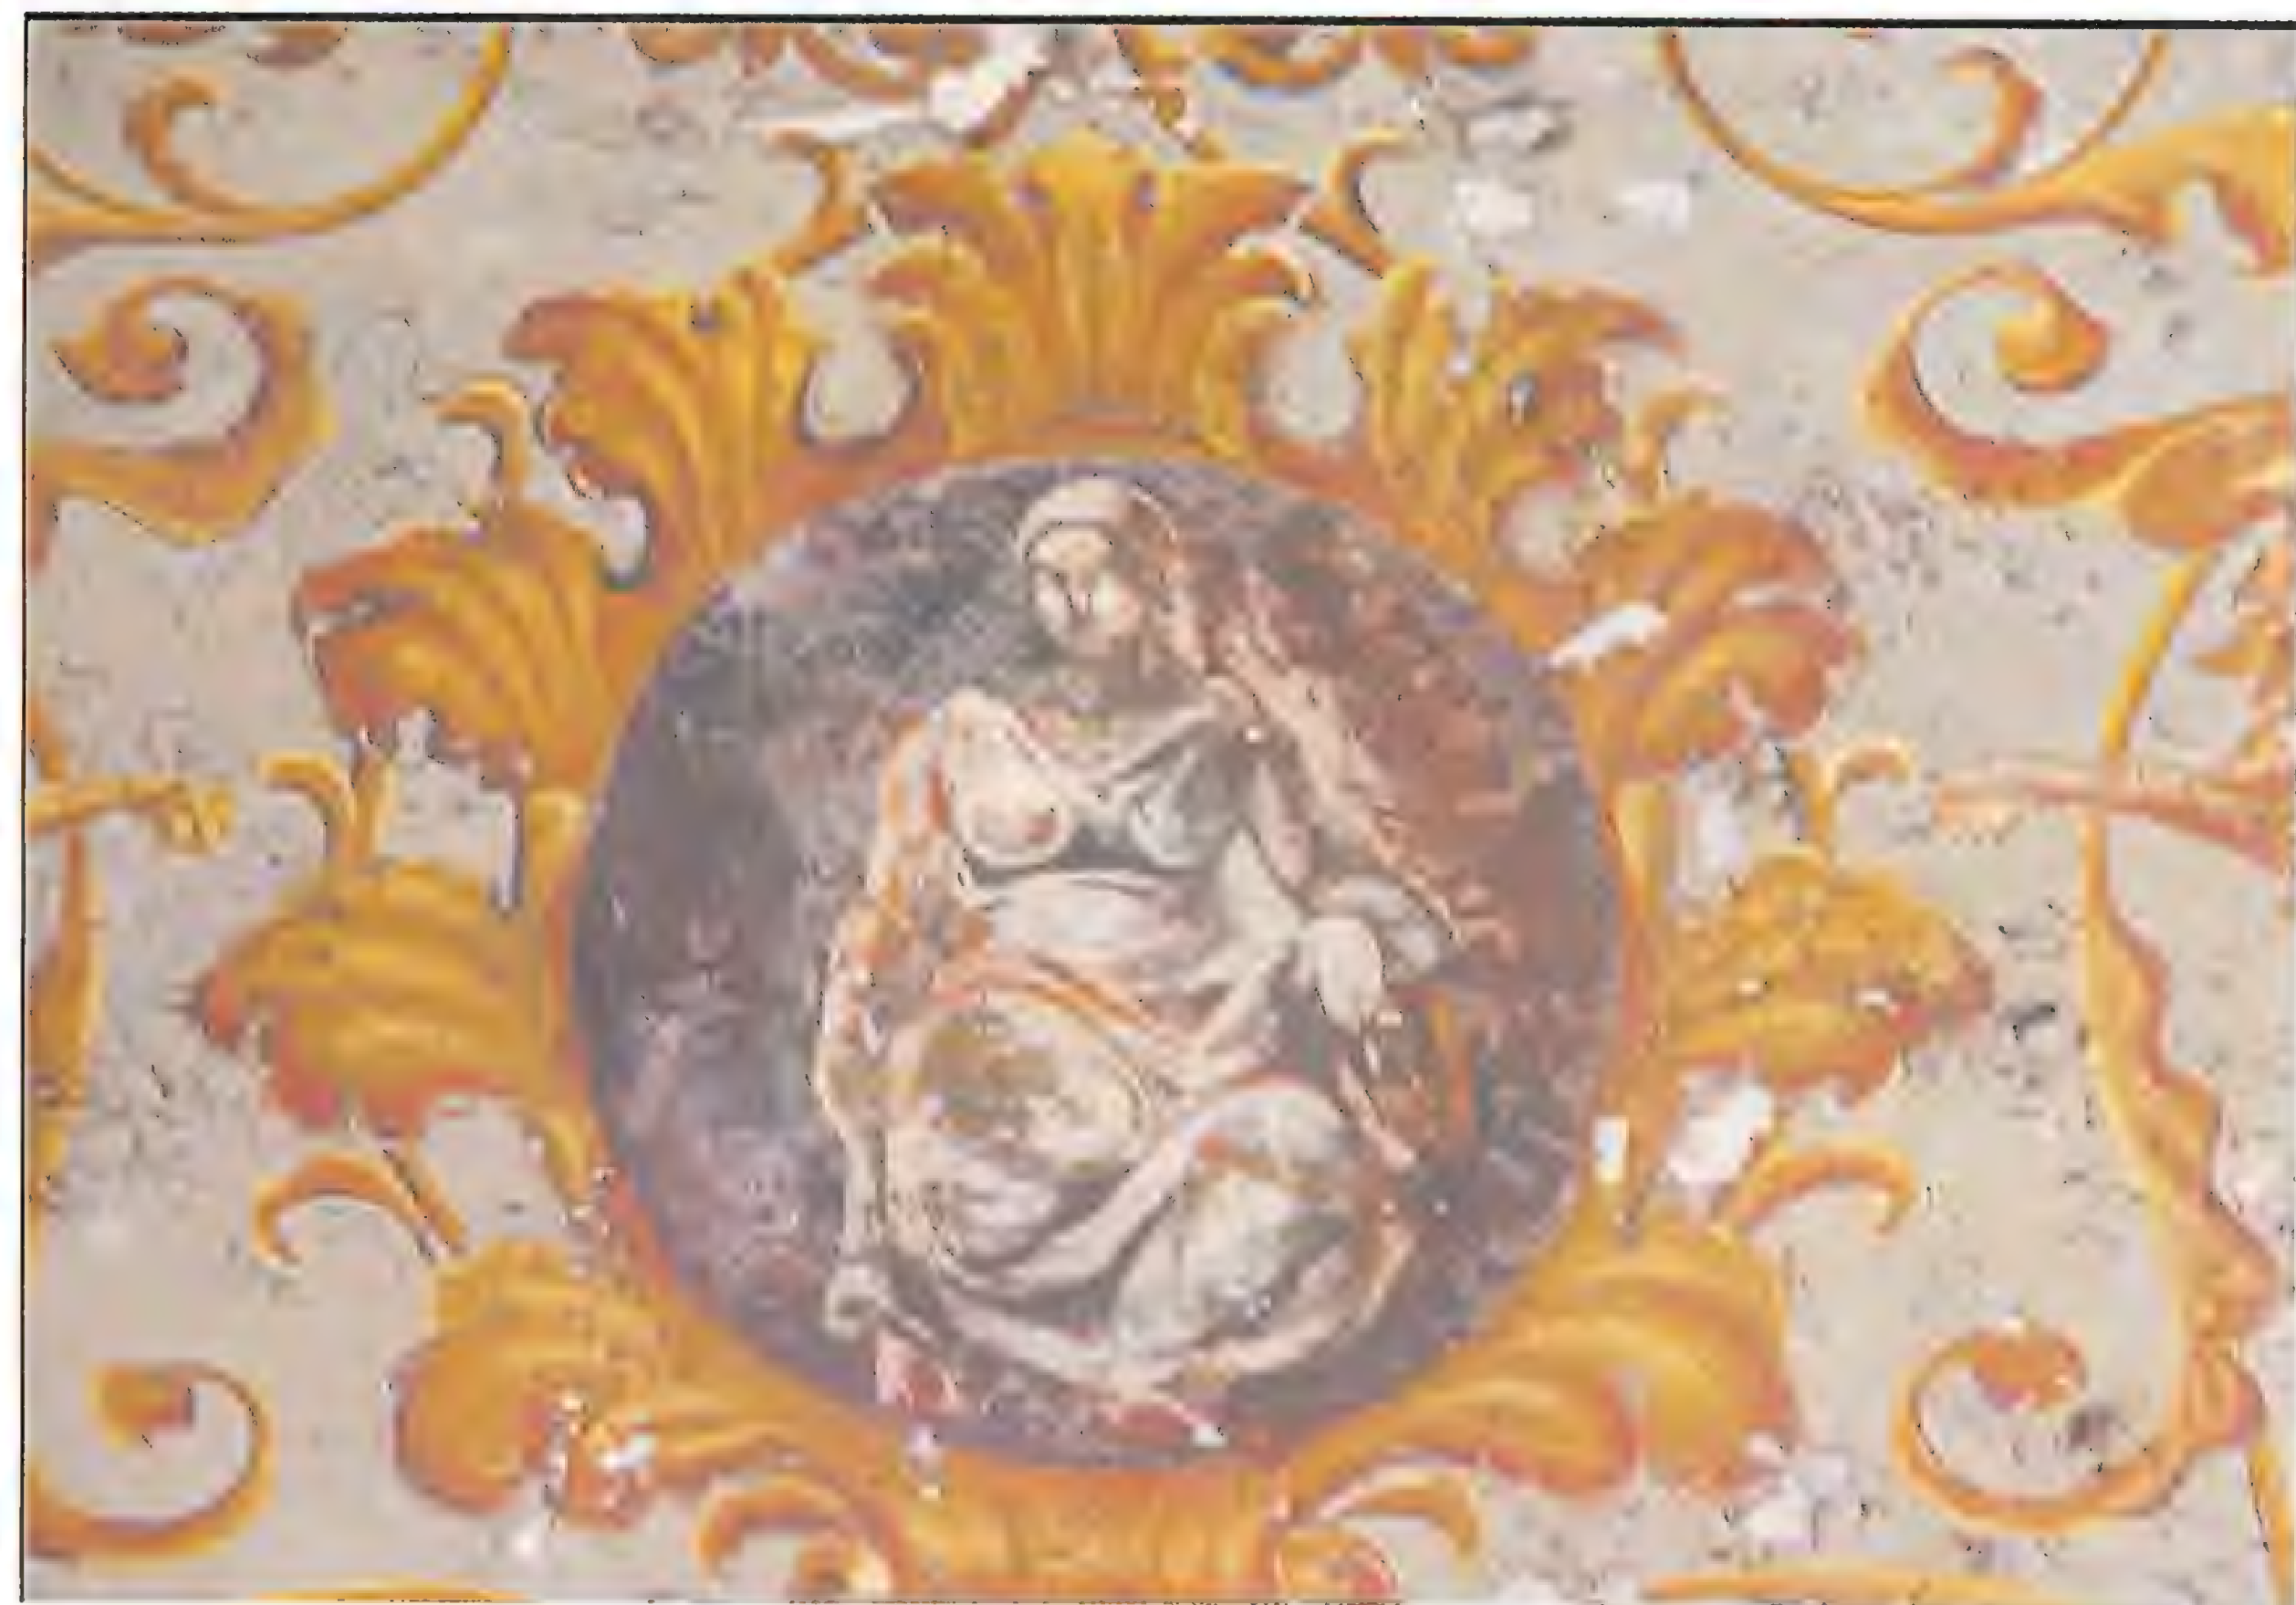
تصوير بالاشعة فوق البنفسجية لقبة امام الغرف

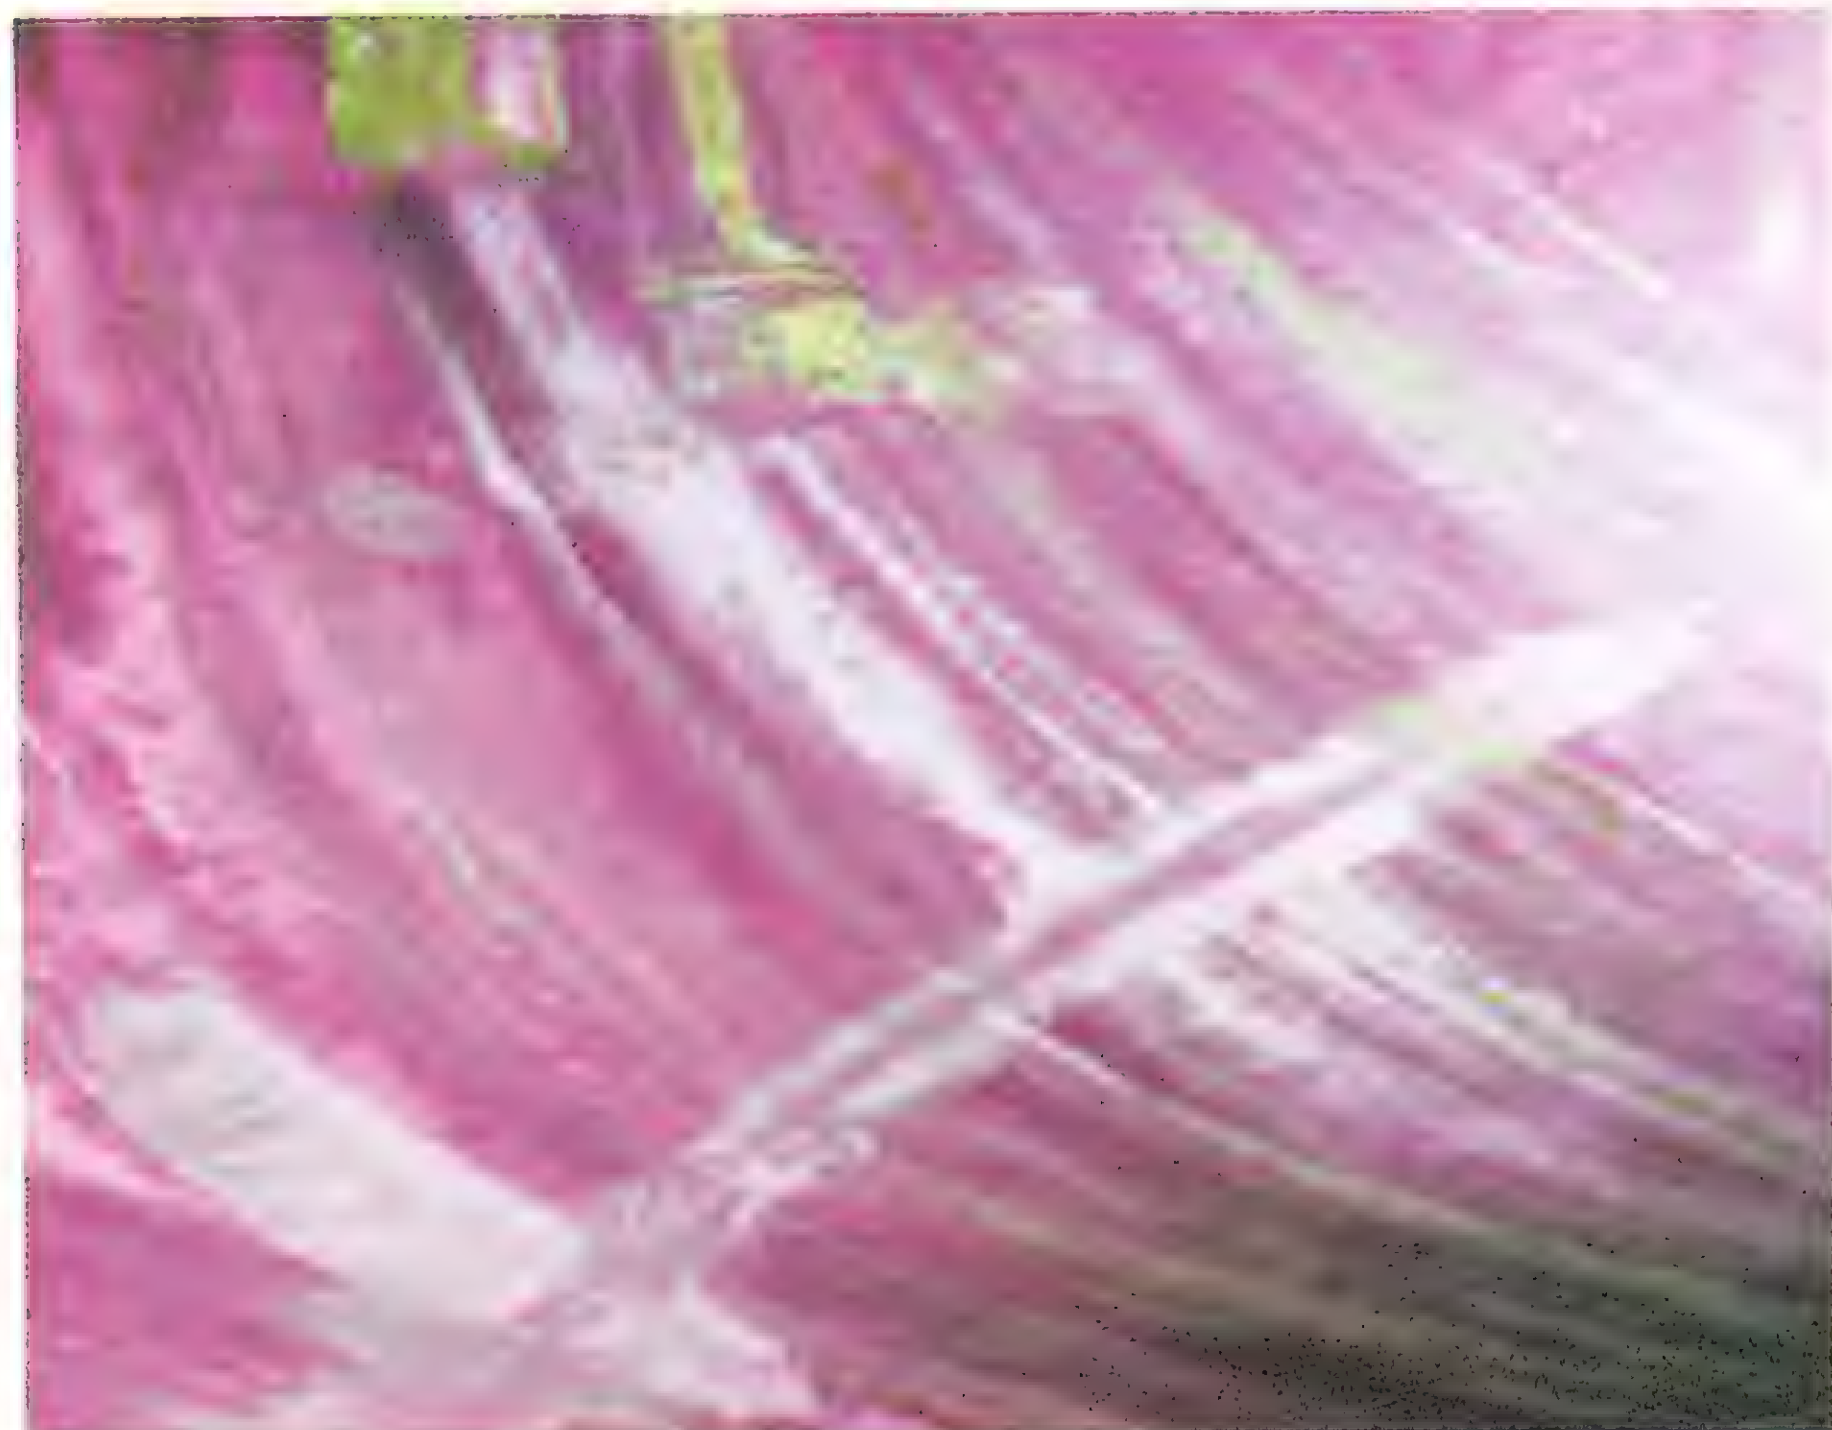
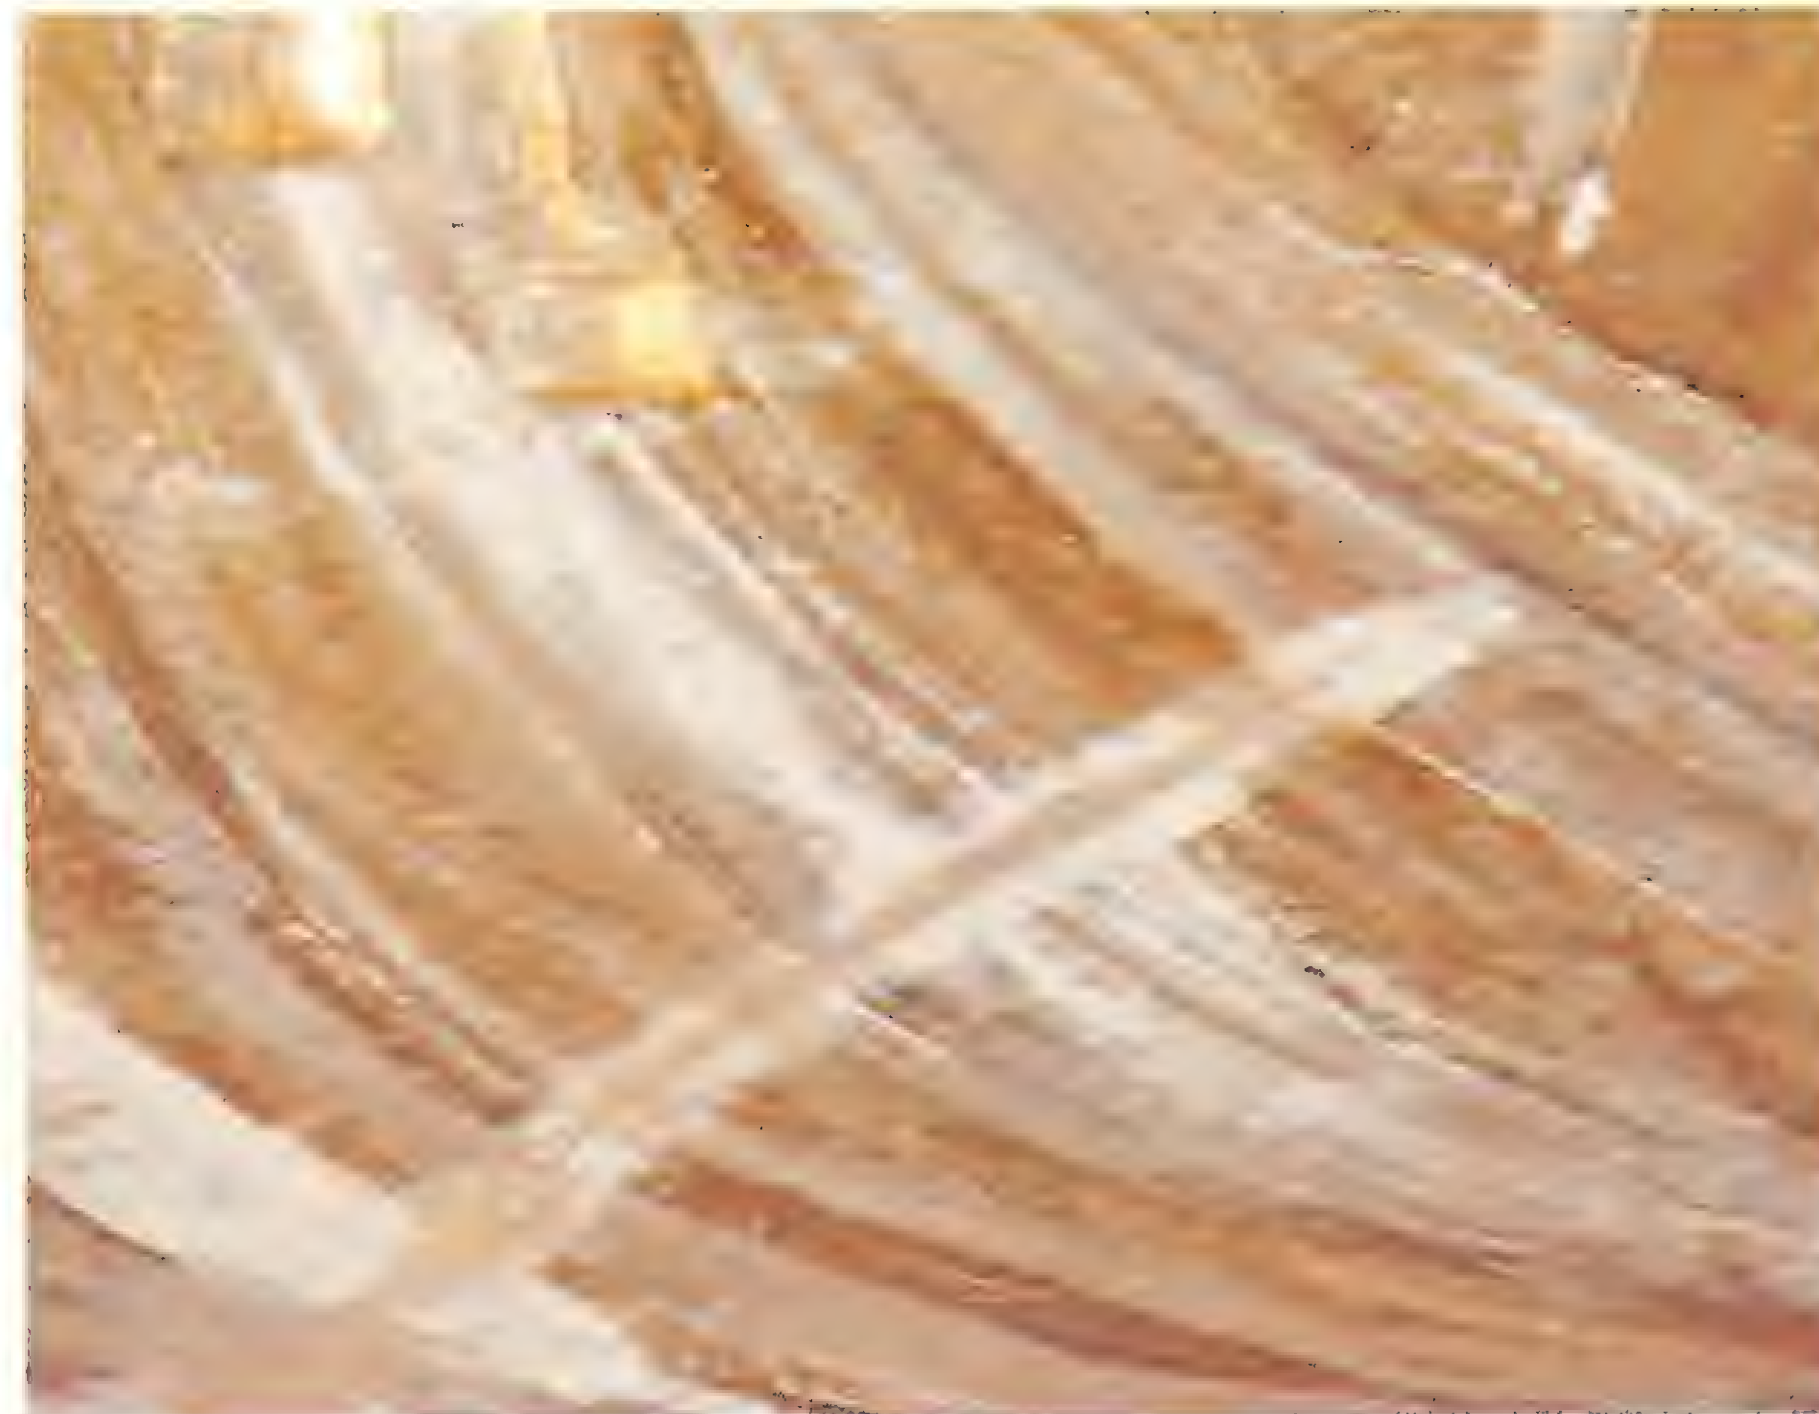
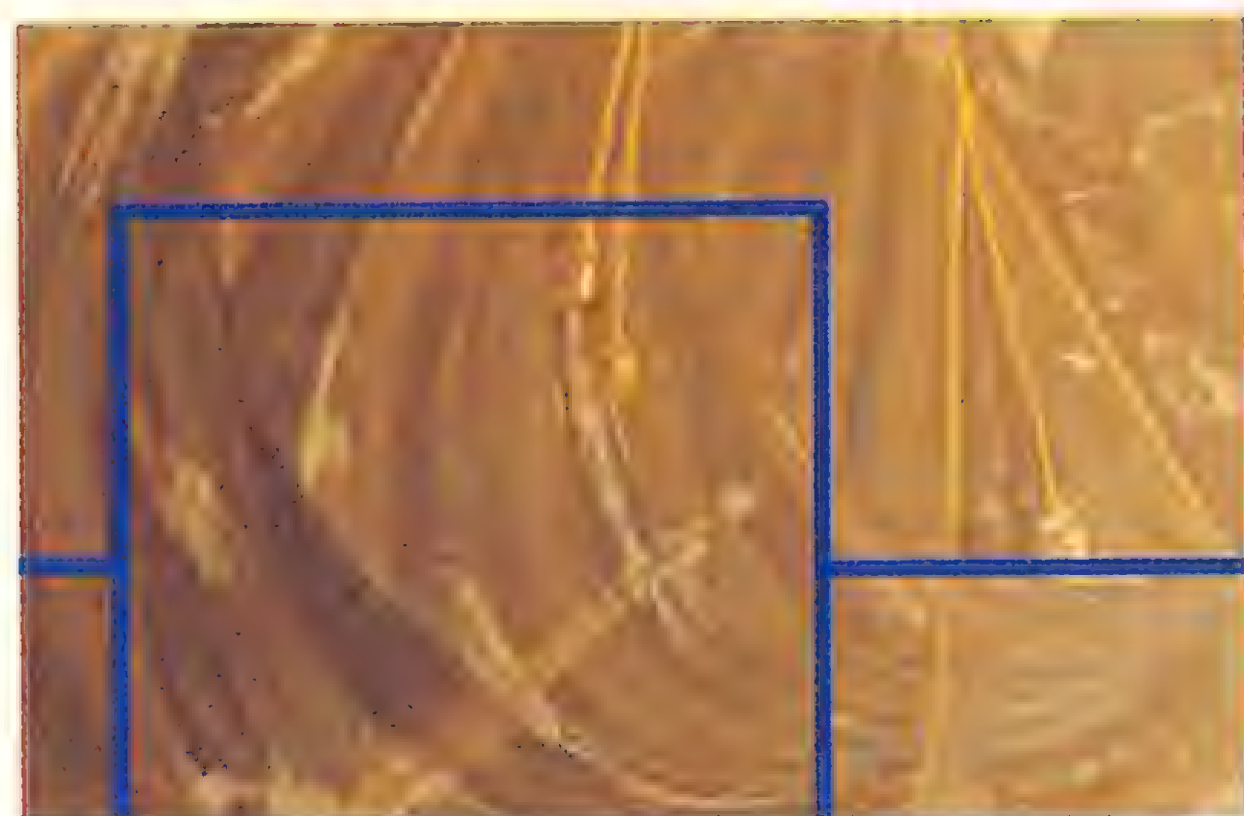
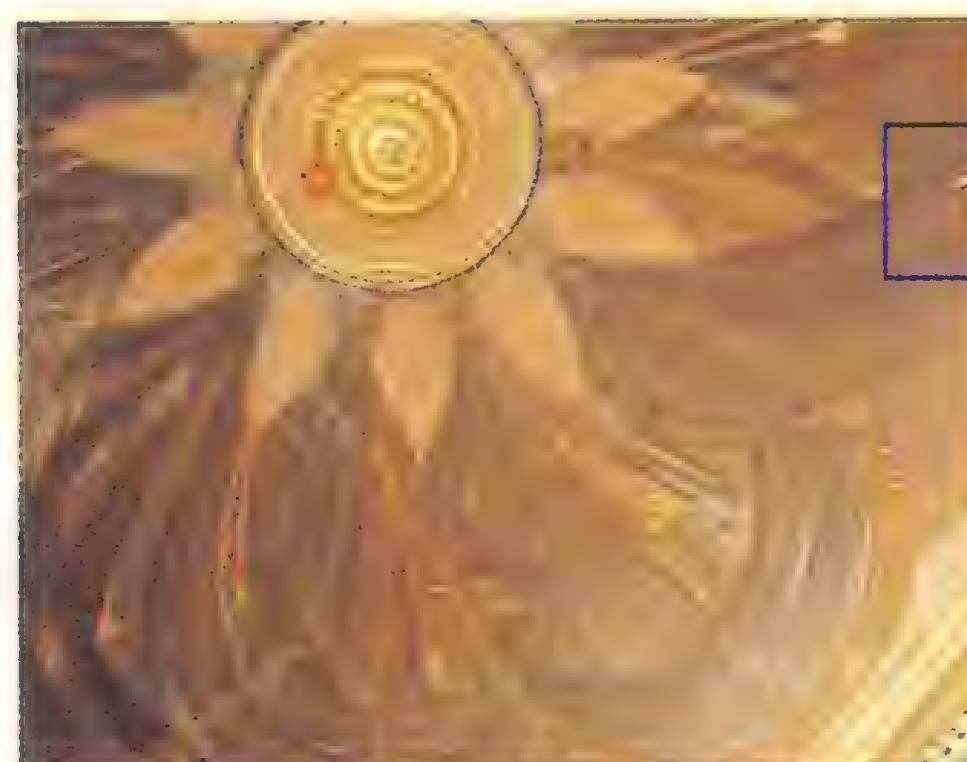
قشور لونية وتشققات

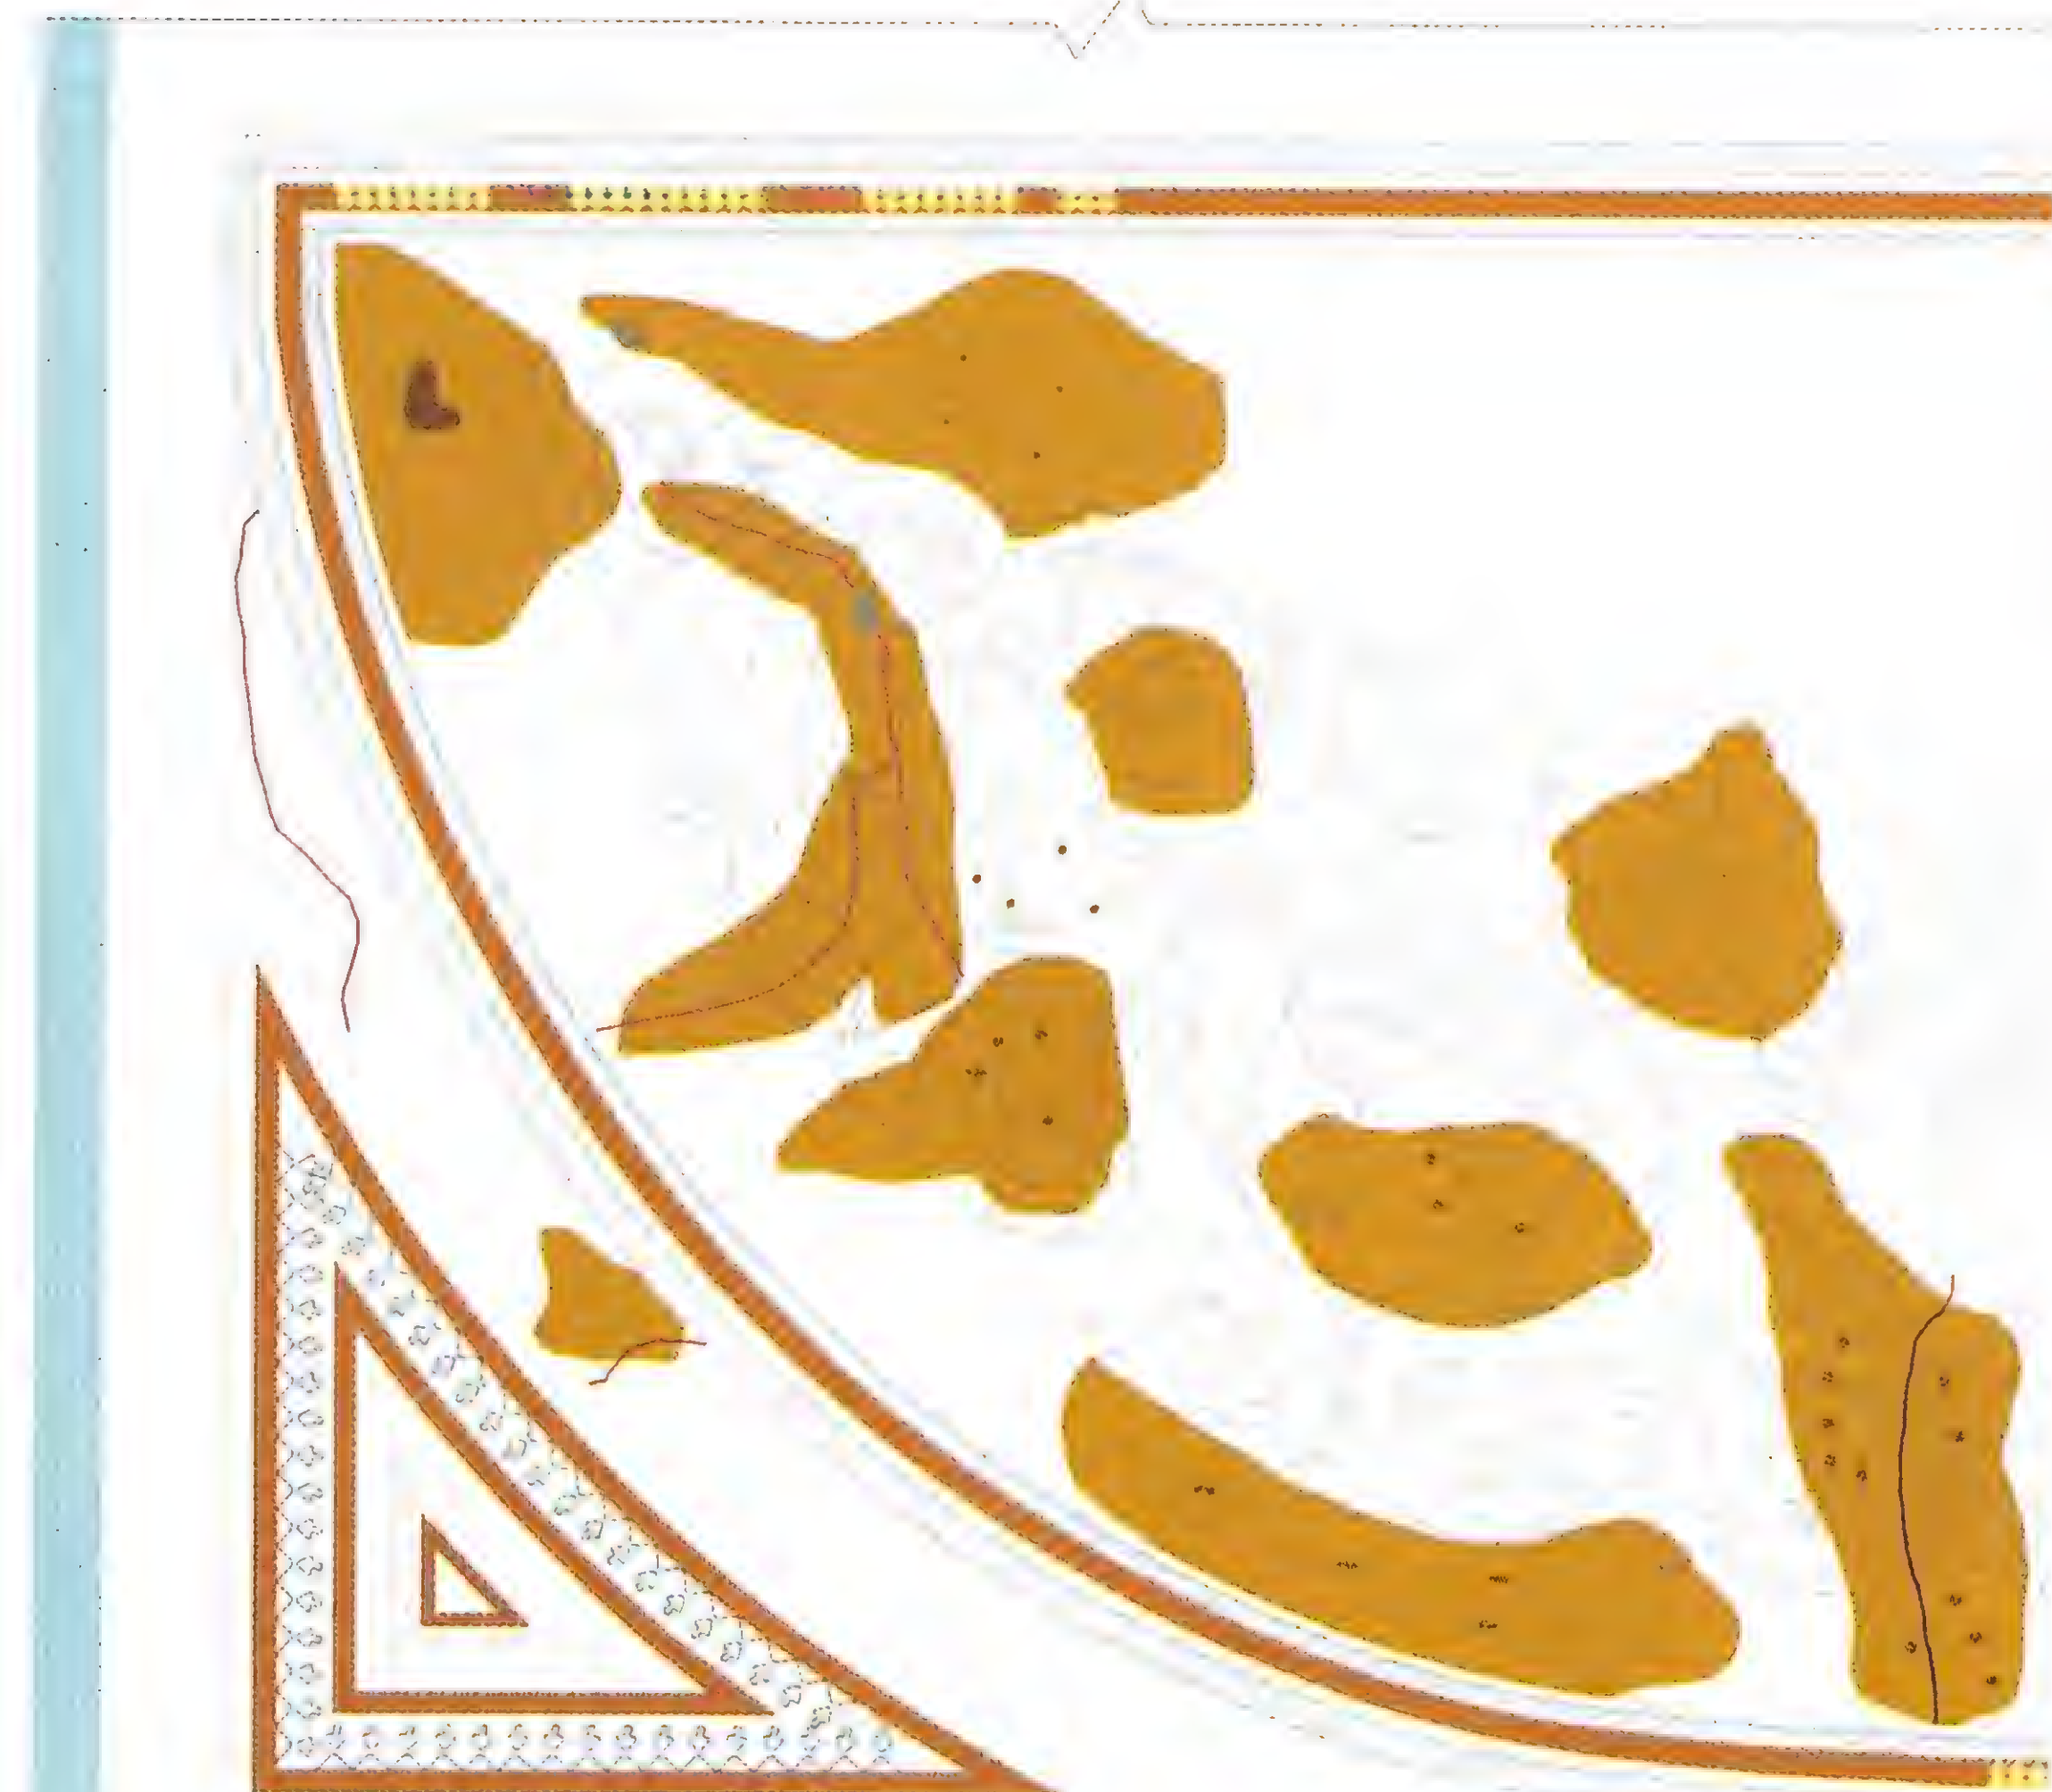
القبة الغربية قبل الترميم
